## 2020年度のトピックス

## 尼崎車庫車止め衝突事故の振り返り

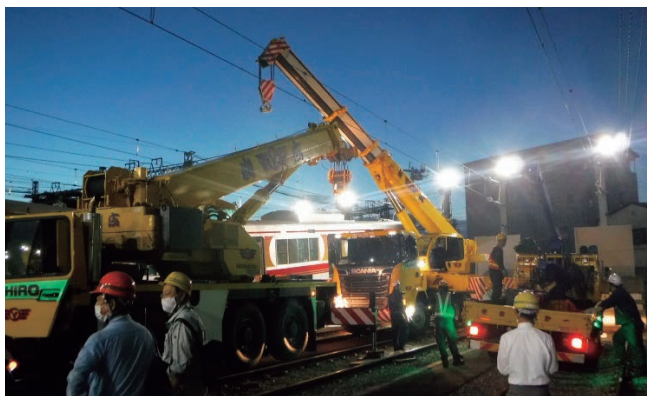
17時38分、事故は発生しました。車両部が実施していた走行試験中の車両がコンクリート製の車止めに衝突し、その車止めに乗り上げて停止しました。運転者は幸い軽傷でしたが、車両、車止めに加え、架線や鉄柱などの電気設備も大きく損傷しました。

復旧作業の様子(事故当日)

現場が暗くなりはじめ中、復旧作業の段取りに関係者が慌ただしく動き始めました。大型クレーンを手配し、6両編成の事故車両を乗り上げた車止めから線路上に戻す作業が夜通し続きました。翌6月23日早朝に、車両を線路上に戻す作業が完了し、続いて、車止め、電気設備などの仮復旧作業を進めました。なお、これらの車庫設備は、2020年10月に本復旧が完了しました。

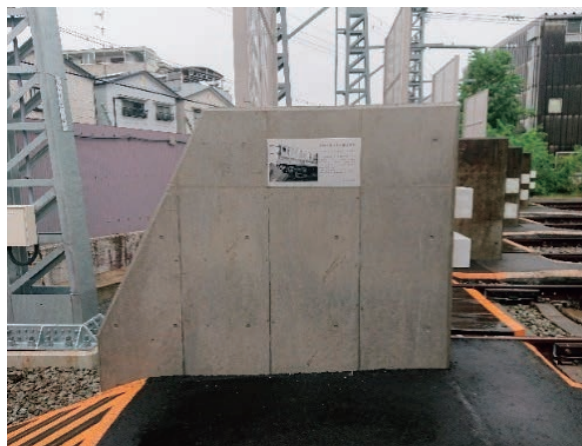
### 尼崎車庫車止め衝突事故

ここ6番線において、山陽電気鉄道5000系6両編成のリニューアル工事に伴う車両部の走行試験の際、約50km/hまで加速した車両を停止させようとブレーキを掛けたが及ばず、車止めに衝突した。

今回の事故を決して忘れることなく風化させないという強い思いを込めて、世代を超えて事実を伝えるために、新設復旧した車止めにプレートを取り付けました。
